## Fotodokumentace

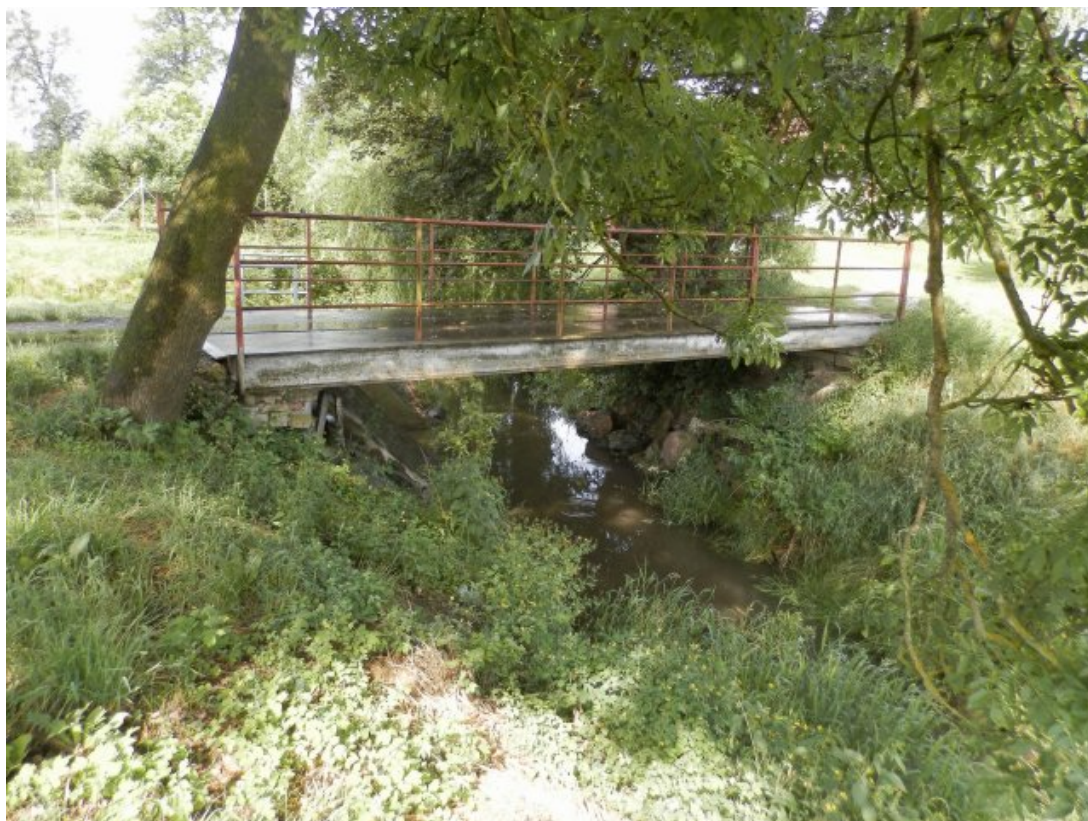
Obr. 1: Koryto Lubě - pohled na ocelový mostek k č.p. 248 a 48

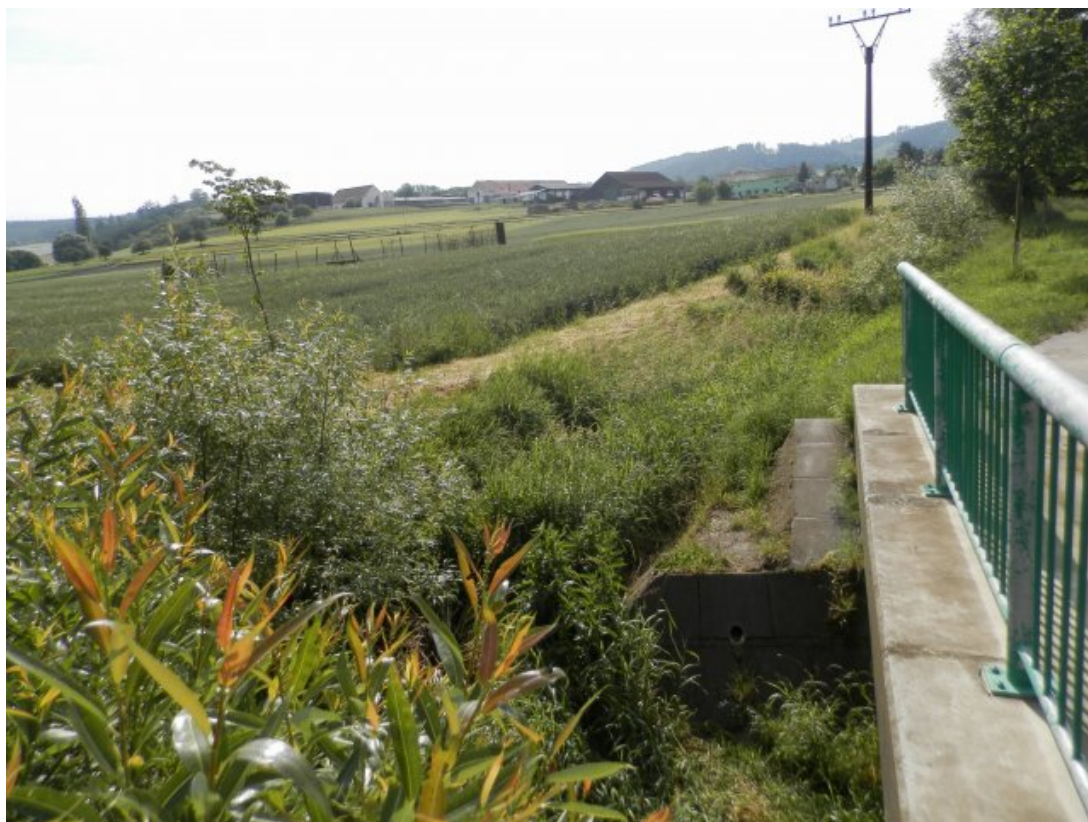
Obr. 2: Koryto Lubě - Hospodářský mostek k Bučkovu mlýnu

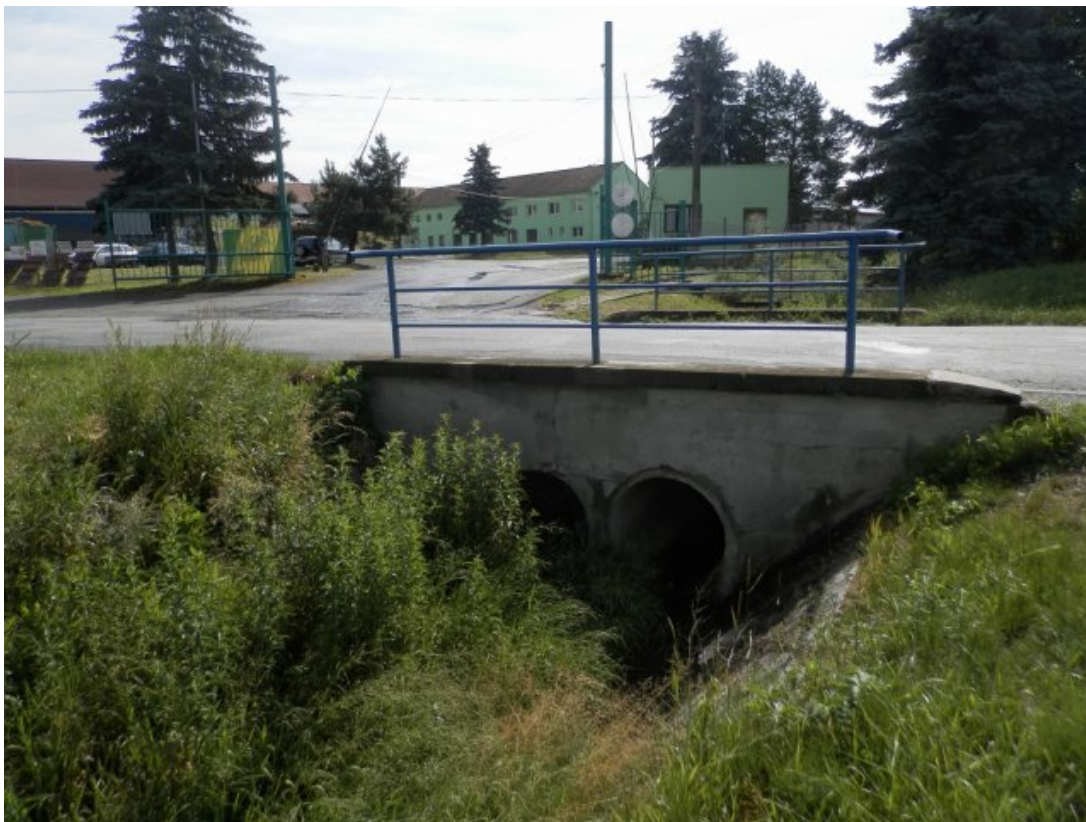
Obr. 3: Silniční most pod zemědělským areálem na silnici II/379. Průtočný profil tvoří dvojice betonových trub.

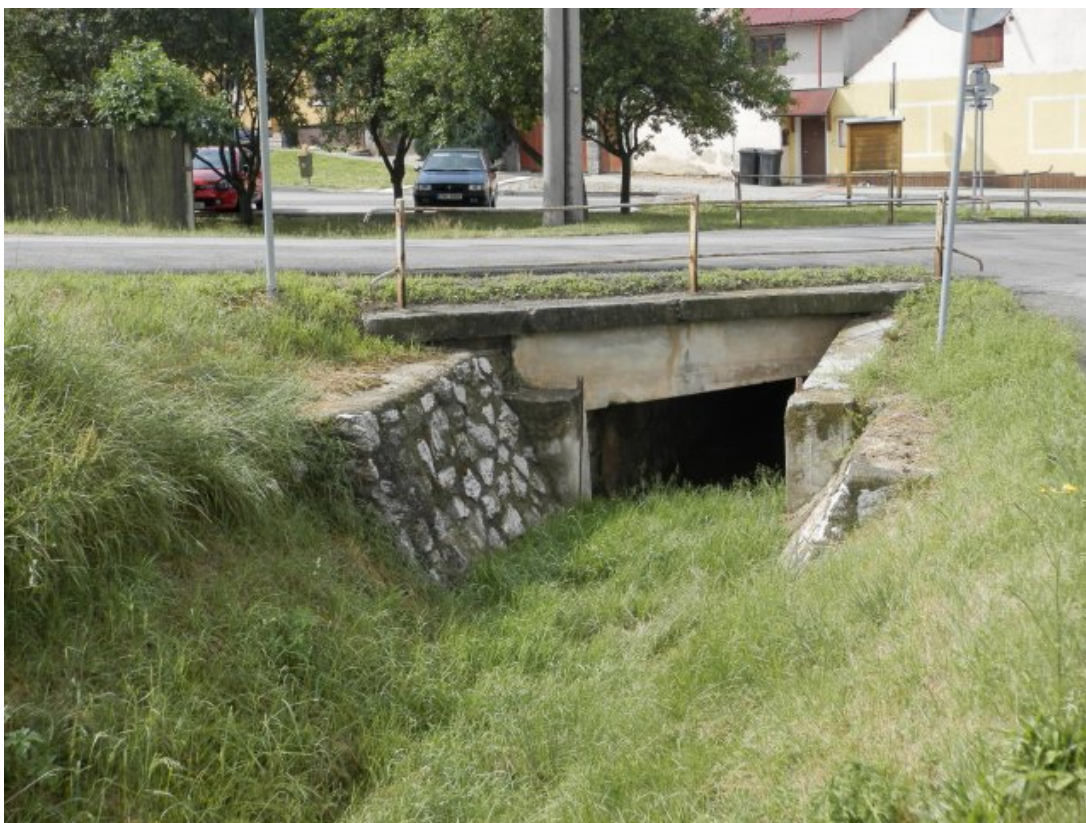
Obr. 4: Zatrubnění potoka Žlíbek nad silnicí II/379 v intravilánu Nuzířova

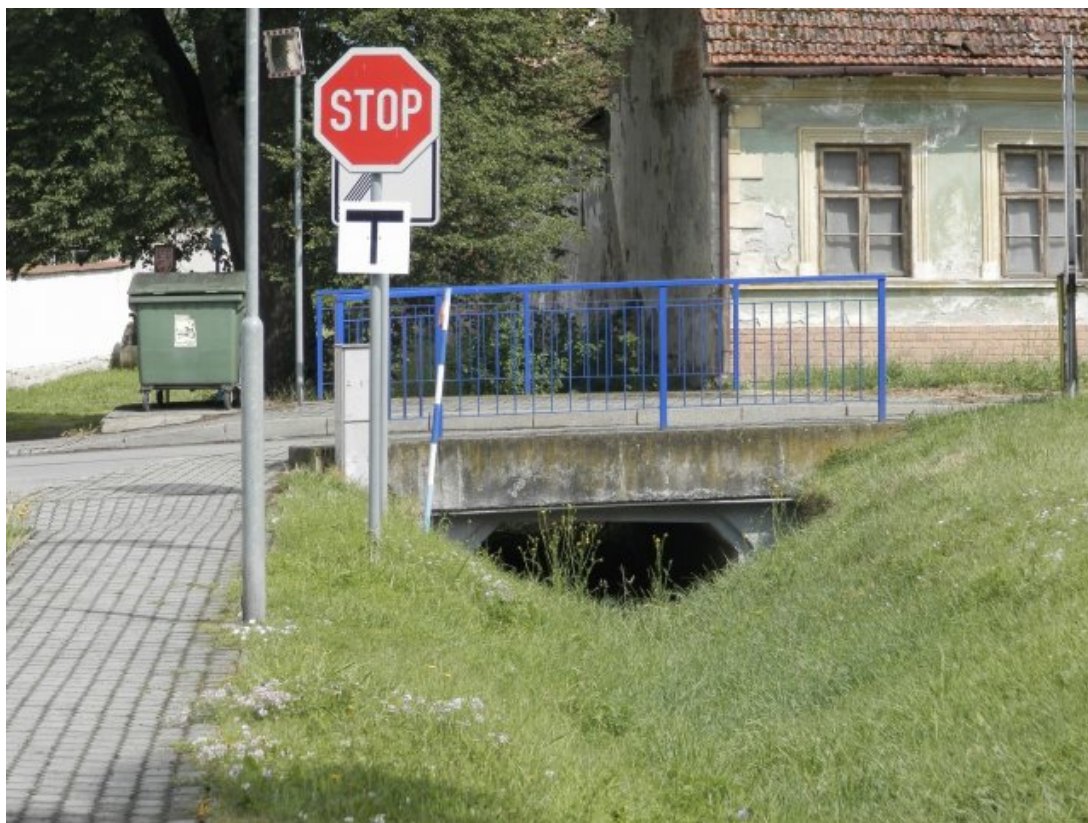
Obr. 5: Silniční most v intravilánu obce Malhostovice II/379 přes potok Žalvíř

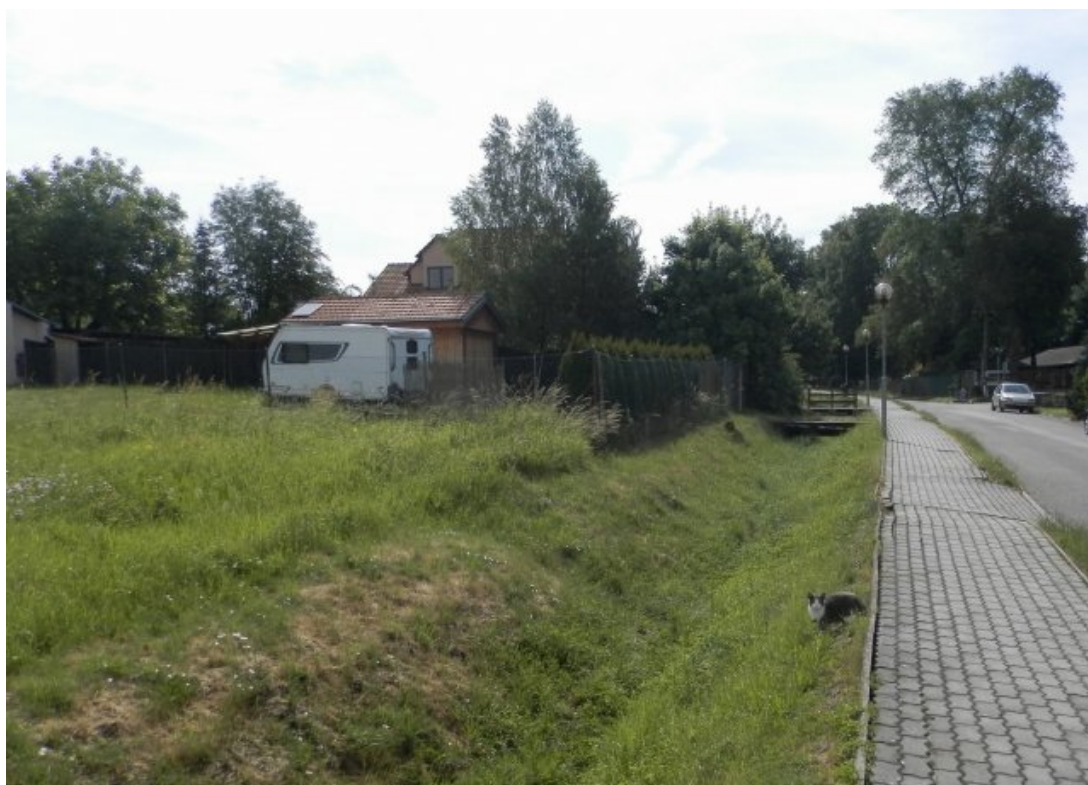
Obr. 6: Přístupové lávky k obytným objektům na pravém břehu potoka Žalvíř

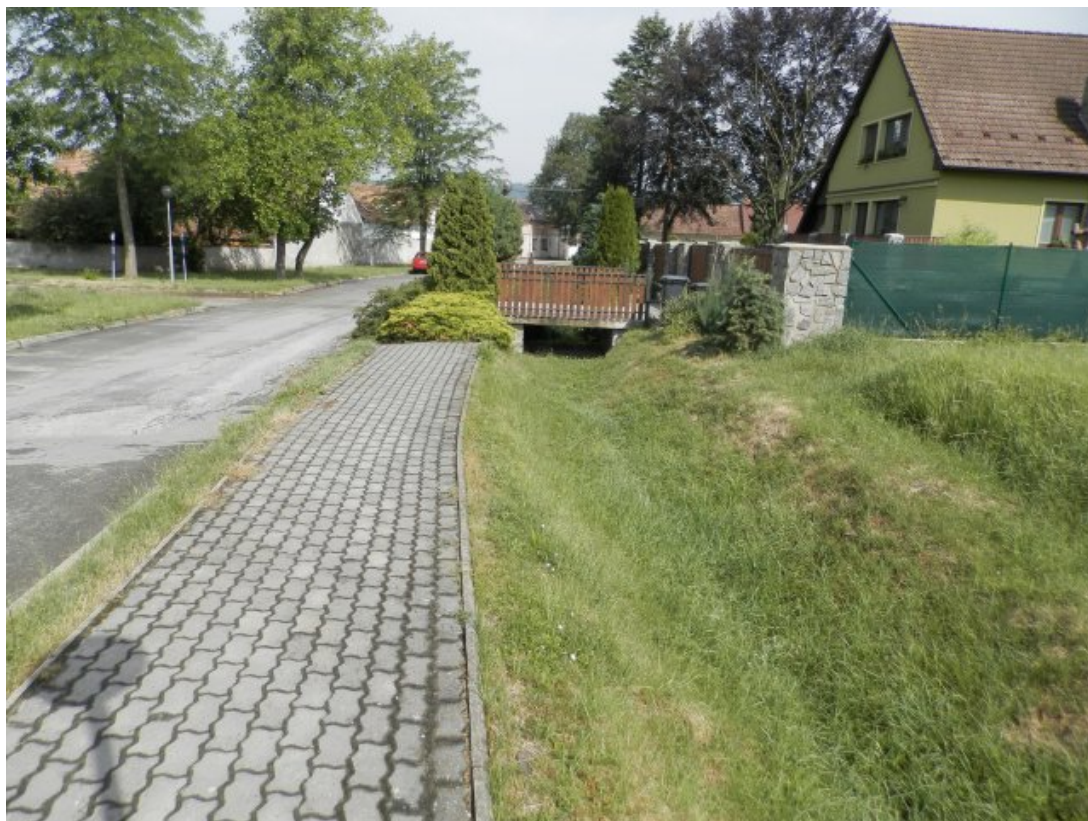
Obr. 7: Přístupové lávky k obytným objektům na pravém břehu potoka Žalvíř

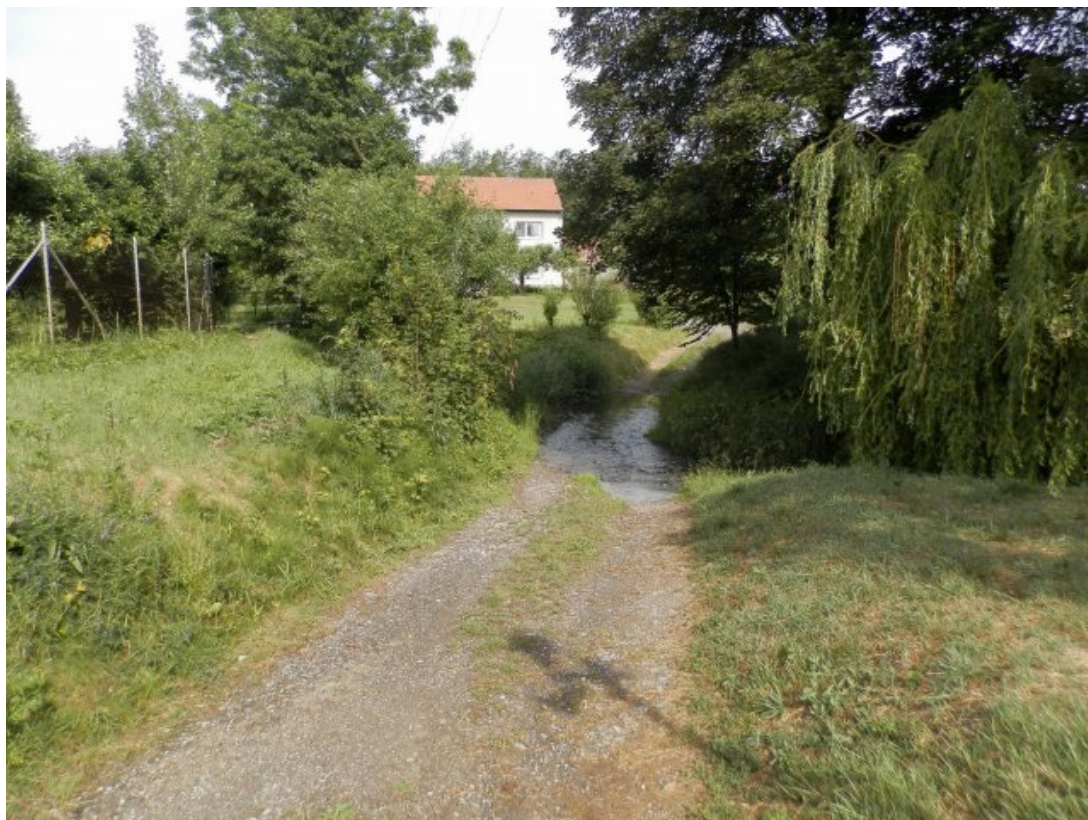
Obr. 8: Brod přes potok Lubě

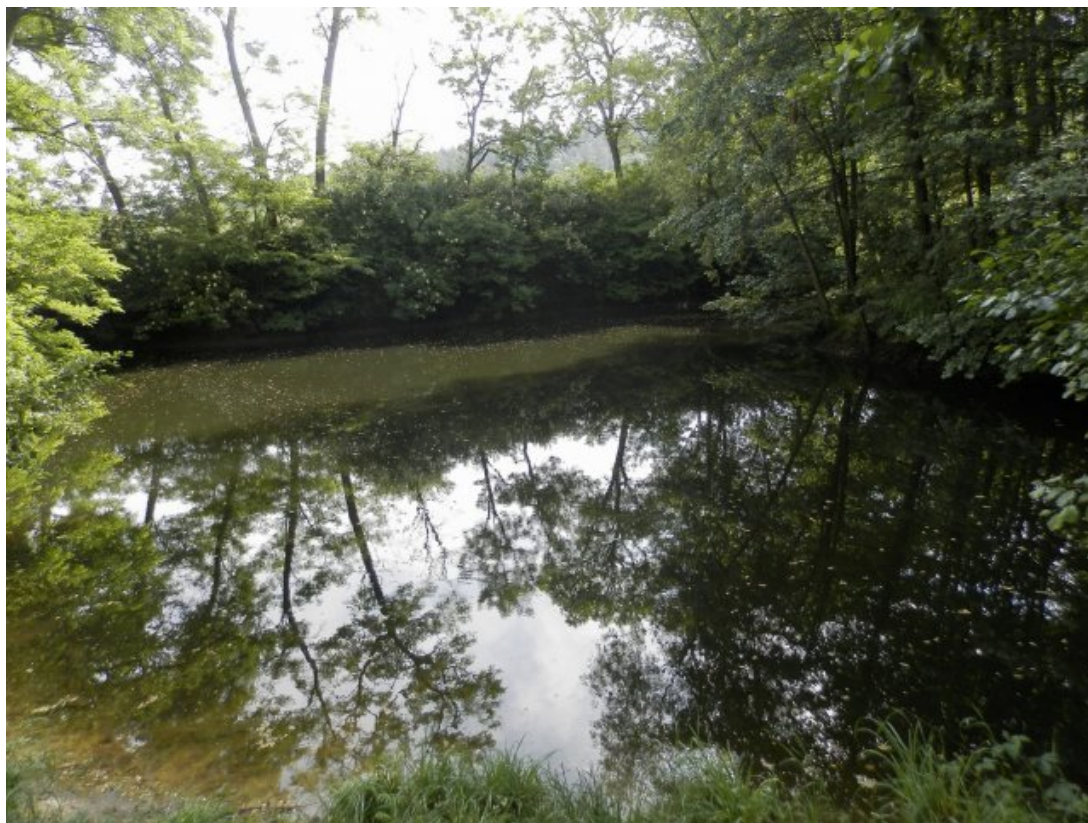
Obr. 9: Vodní nádrž nad obcí Malhostovice na potoku Žalvíř

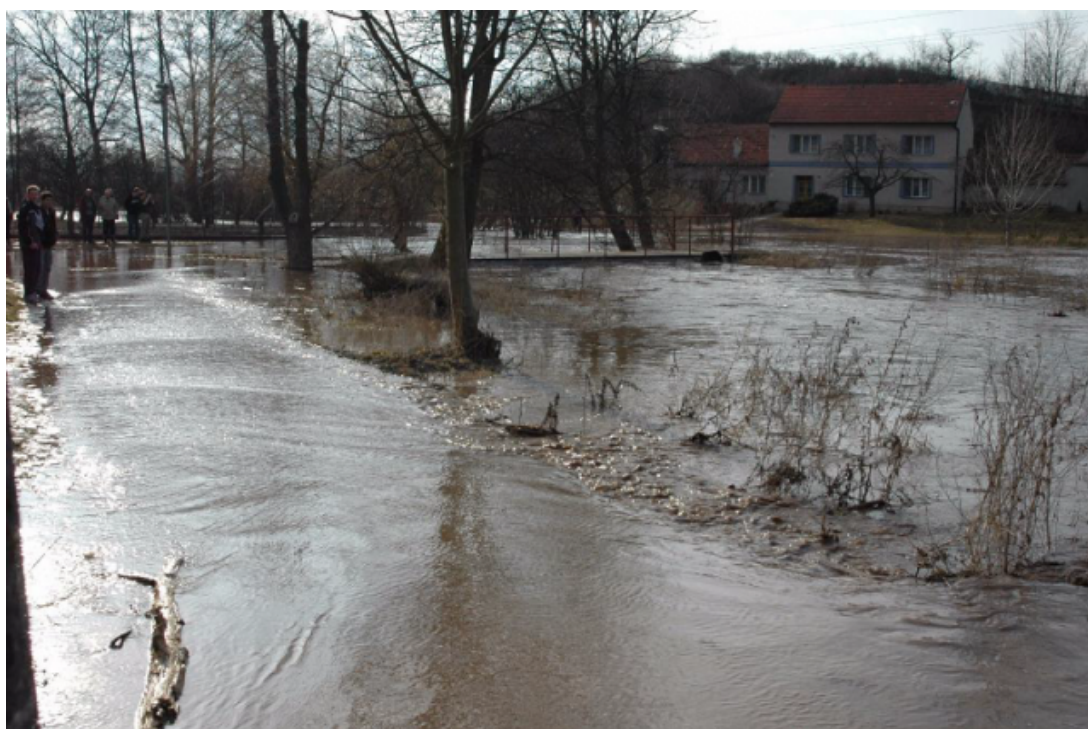
Obr. 10: Povodně z roku 2005 - zaplavení přístupového mostku k č. p. 248 a 48

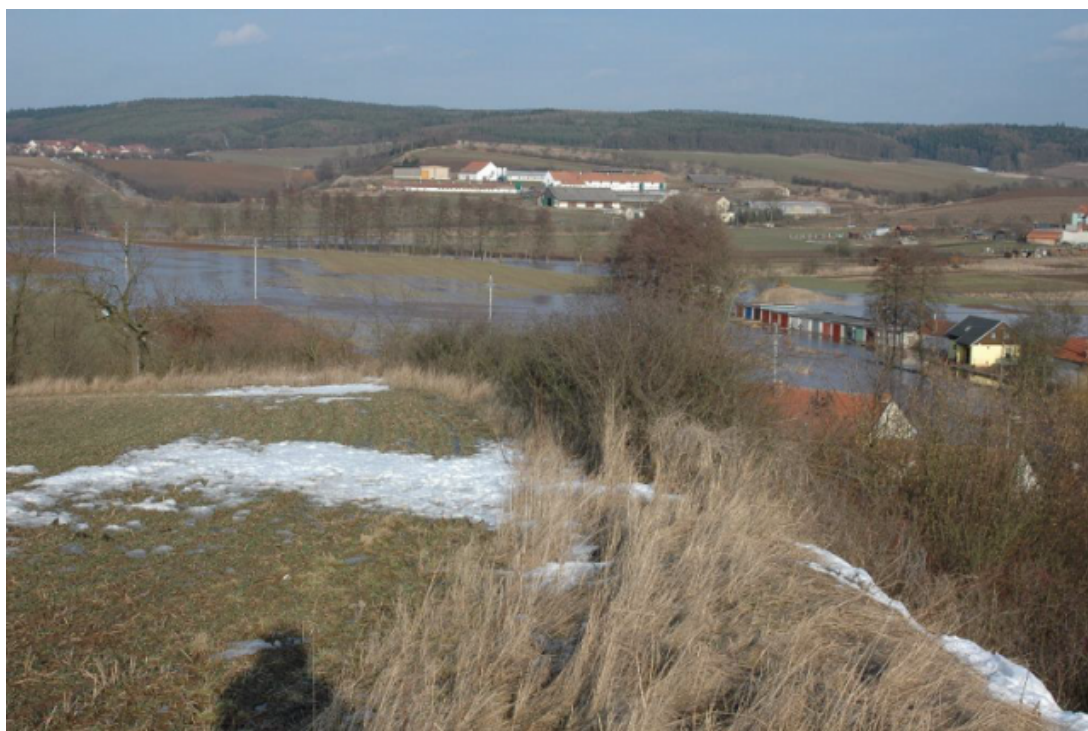
Obr. 11: Rozsah povodní v roce 2005

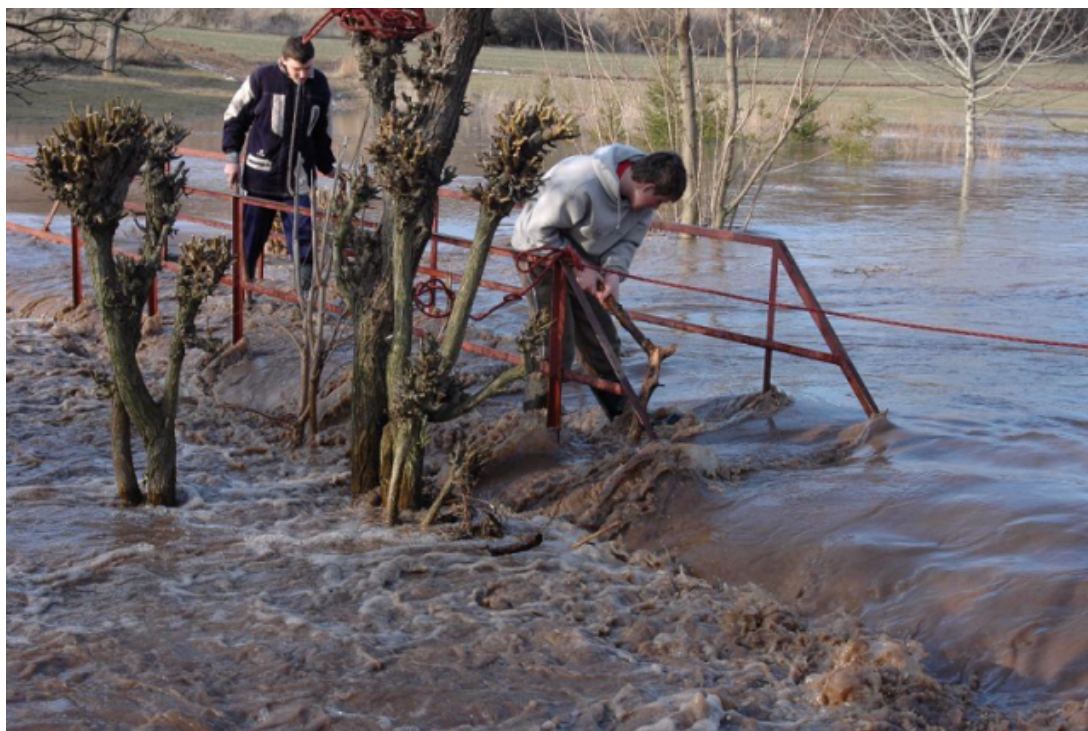
Obr. 12: Povodně z roku 2005 - zaplavení přístupového mostku k č. p. 248 a 48

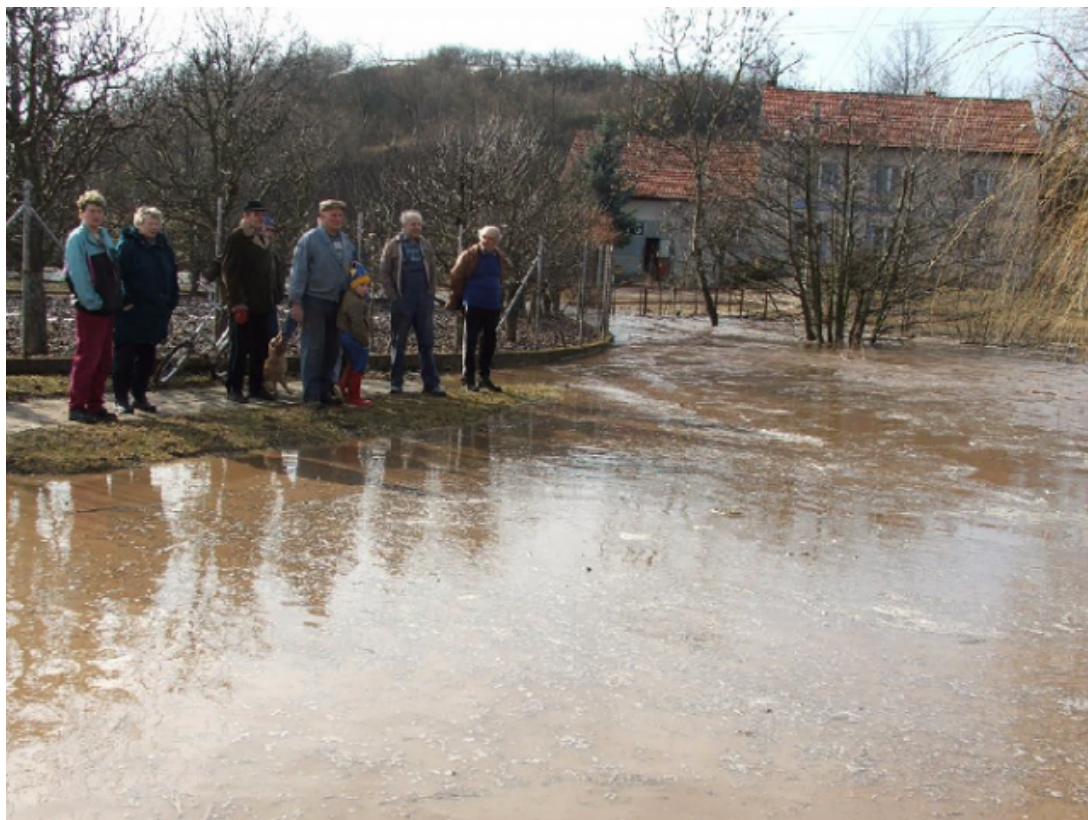
Obr. 13: Povodně z roku 2005 - zaplavení přístupového mostku k č. p. 248 a 48
